Konventhuset

Kulturhistorisk rapport over arkæologisk nøddudgravning

ROM 2509,
KUAS FOR 2003-2122-1783.
Stednr. 020410-144
KONVENTHUSET
Kulturlag, brønde, kirkegård
Middelalder, nyere tid
Matr.nr. 339 af Roskilde Bygrunde
Roskilde Domsogn
Sømme herred
Københavns amt

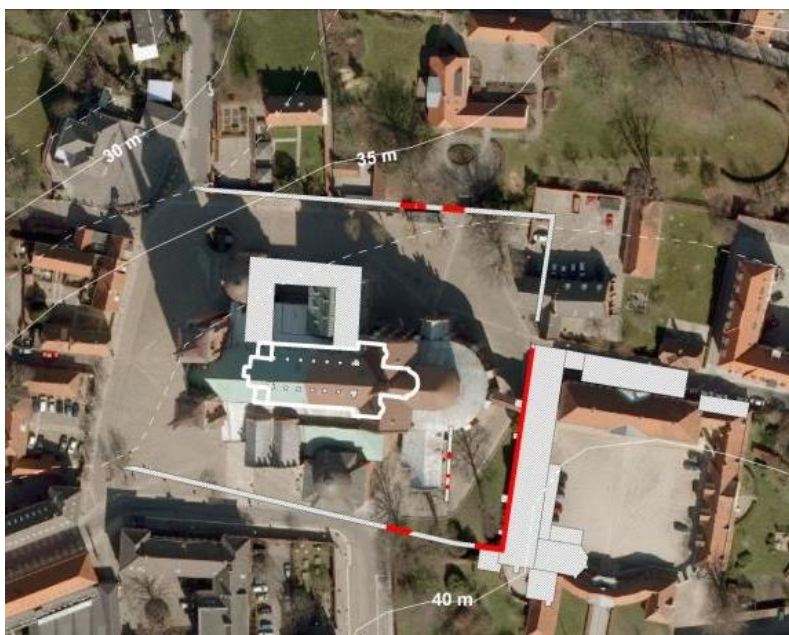
Fig. 3. Basilika og kannikekloster fra ca. 1080. Med rødt er angivet, hvor Arnolds muren fra ca. 1100 er påvist.

I 1990 blev foretaget en arkæologisk udgravning øst om domkirkens apsis, hvor man bl.a. fandt flere kisteløse begravelser. I Domkirkestræde stødte man i samme anledning på en frådstensmur på kampestensfundament i nord-sydlig retning, og øst herfor var dele af en kælder i munkesten. Sidstnævnte hører formentlig til den middelalderlige bispegård.¹ Frådstensmuren blev identificeret som domkirkegårdens ringmur fra begyndelsen af 12. årh. Bygværket kaldes Arnolds muren efter biskop Arnold (1088-1124), som ifølge Roskildekrøniken stod bag dens opførelse.

Domkirkepladsens nordside. (Se fig. 3.) Gennem mere end 100 år er murresterne blevet opfattet som dele af den såkaldte Arnoldsmur, der har navn efter biskop Arnold (1088-1124).

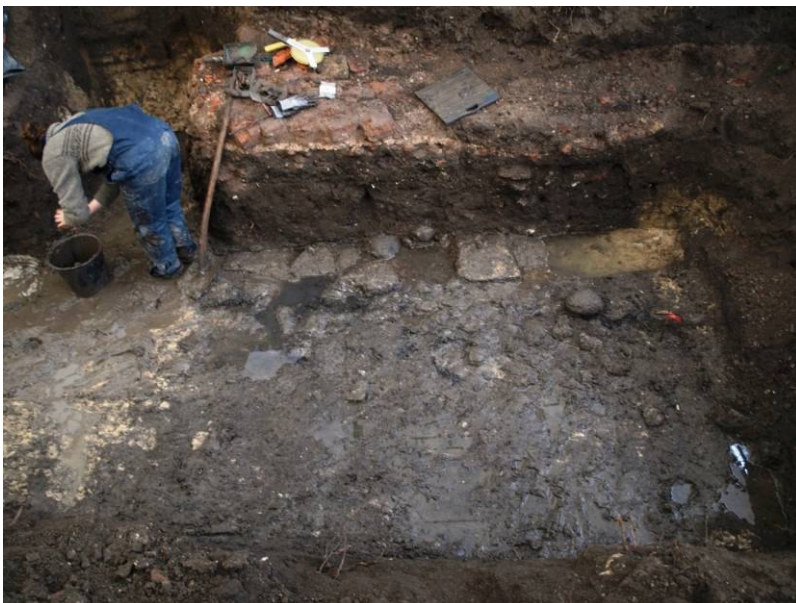
Fig. 5. Hus 1 – gulvfladen afrenses.

Størstedelen af Rampefeltets bund udgjordes af et gulvlag af fråd- og marksten, vægrender og stolpehuller til en kælder. Kælderen blev ikke fuldstændig blotlagt. Kælderen sydside er således kun erkendt over et ca. 1 m bredt stykke. Den nordvestlige del af kælderen lå så dybt, at den, ifølge de givne oplysninger, ville kunne blive liggende under den planlagte nedkørselsrampe til nybygningens kælderniveau.

Konstruktionen var afgrænset af en vægrende, hvis bredde vekslede noget. I øst-vestlig retning er afstanden fra ydersiden af den ene vægrende til den anden 5,12 m, mens afstanden i nord-sydlig retning er 5,15 m (se fig. 6). I vestsiden sås et ca. 10 cm bredt spor af en plankevæg sat i vægrenden, og samme fænomen kunne iagttages i nordøstsiden, hvor plankesporet var mindst 35 cm dybt.

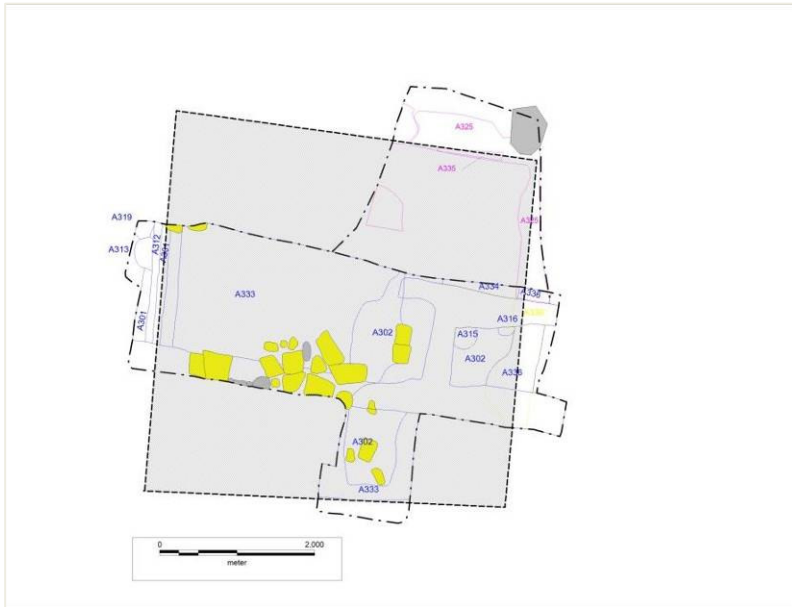
Fig. 6. Kælderens formodede udstrækning er markeret med gråtone.

Tager man udgangspunkt i plankesporene, har kælderens dimensioner været omkring 4,6x4,75, og bunden var nedgravet ca. 80 cm i undergrunden. I dette niveau har man udlagt et gulv af frådstensfliser og marksten, som var bevaret over et større område af det frilagte kældergulv. I den østlige ende var brolægningen imidlertid dækket af et 10-15 cm tykt gult lerlag, der efter alt at dømme er en udbedring af gulvet.

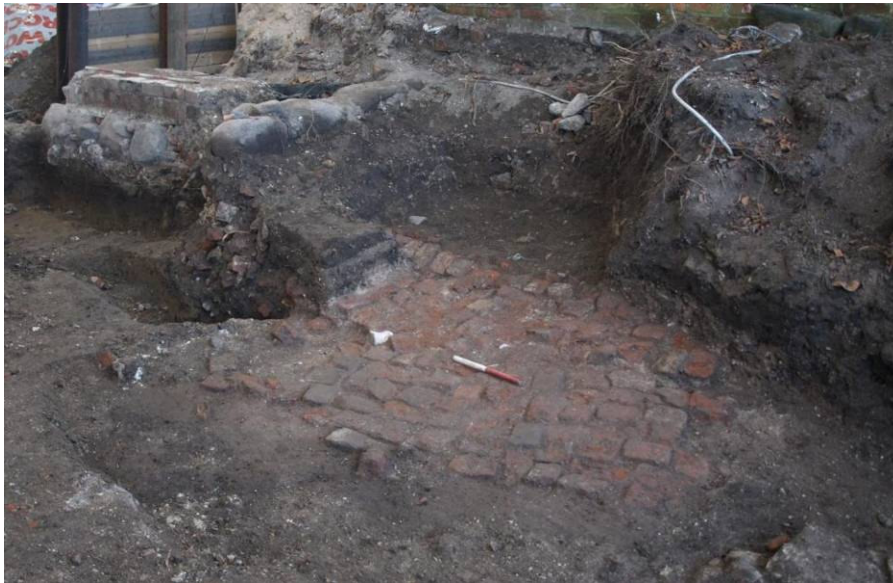
*Fig. 7. Hus 2 –
teglstensgulvet set
fra nord.*

Bygningsresten blev kun delvist blotlagt i udgravningen. Resterne udgjordes af gulvlag i flere faser, hvoraf de ældste bestod af tynde sand- og mørtelhorisonter, der lå ovenpå den opfyldte kælder. Over disse lag var en belægning af teglsten (fig. 7), som var bevaret over et 2,6x1,6 m stort areal med en bundkote omkring kote 36.50 m.

Flere af teglstenene havde mørtelrester siddende på overfladen, så de har tidligere indgået i et murværk, før de blev genbrugt til belægning. Kun den sydlige side var intakt.

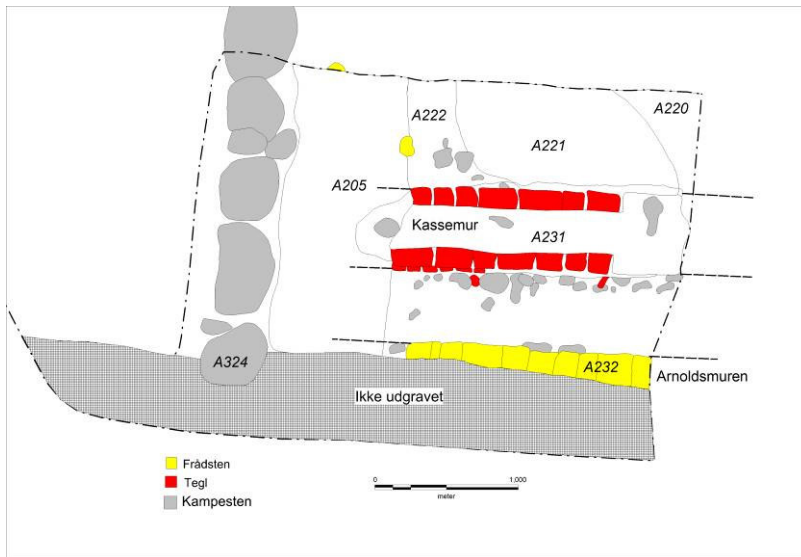
Fig. 8. Hus 3 – eneste rester er kassemuren (A231) og A221, der er et lergulv. A232 er Arnoldsmurens yderside mod nord.

Murstykket, A231, var 2,09 m langt og 55 cm bredt, opbygget af munkesten som en kassemur. Der var kun to skifter munkesten tilbage, hvoraf det nederste var et rulskifte, mens det øvre meget vel kan have været et munkeskifte. Stenene på nordsiden følger dog ikke helt skemaet, hvorimod sydsiden er mere regelmæssig. På sydsiden, der har været ydermur, var rulskiftet trukket 3-4 centimeter ud og dannede en retkantsokkel. Rulskiftets underkant havde kote 37.20 m, hvilket har været terrænoverfladen ved bygningens opførelse.

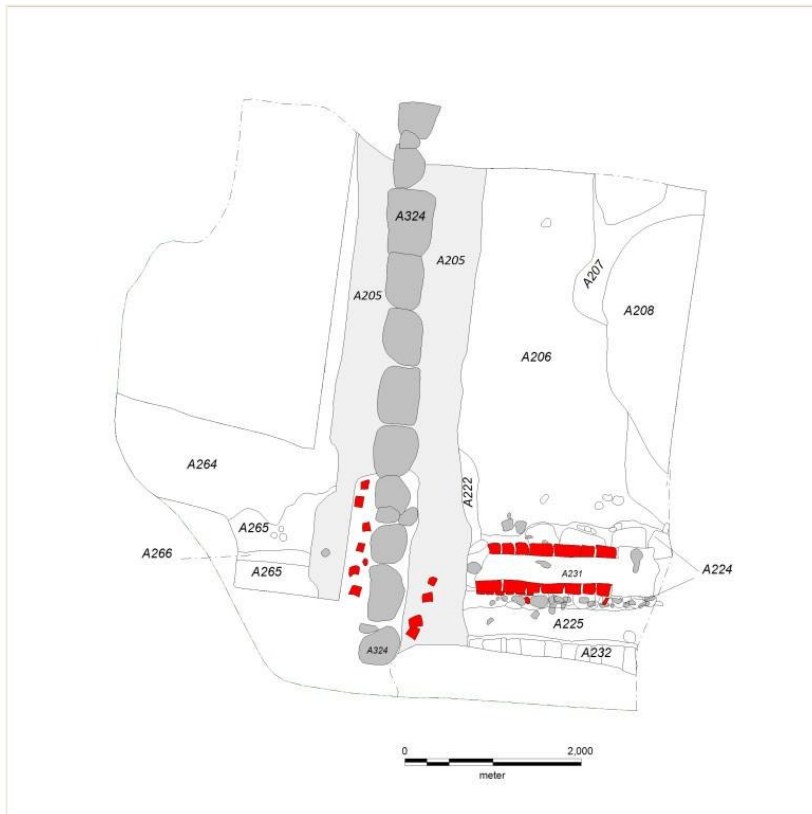
Fig. 10. Hus 5 (A205) med overliggende række af kampesten.

Konstruktionen udgjordes af en grøft, der forløb nord-syd (fig. 10). Den var mindst 5,44 m lang og 1,30 m ved bredeste sted. Den registrerede dybde var 70 cm (se fig. 9).

Ovenpå A205 var et jordlag, A324, der kronedes af en lige række kampesten. Fylden i A324 rummede bunden af en glasflaske, der næppe er ældre end 1800-tallet.

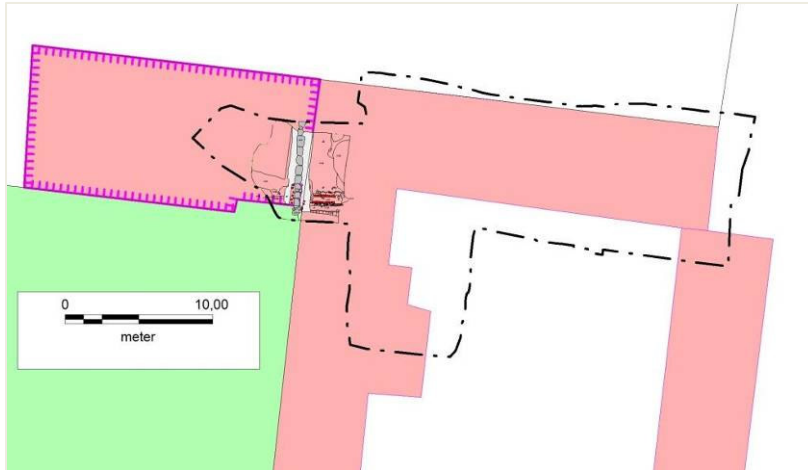
Fig. 11. 1400-talsbygningen fra Ehlers kort er vist med rødtakket strek. Fundamentgrøften til hus 5 er projiceret ind sammen med kampestersrækken. Udgravningsgrænsen er vist med gennembrudt strek.

nedrevet i 1811. Ifølge oplysninger nedfældet af prof. Jacob Kornerup er bygningens sydmur stadig bevaret som en del af muren mellem Domkirkepladsen og Domprovstehaven. Projiceret Ehlers kort over Roskilde fra 1790 ind over udgravningsplanen er der en god overensstemmelse mellem A205 og østgavlen på bygningen, der var Sjællands Stifts konventhus efter reformationen (se fig. 11).

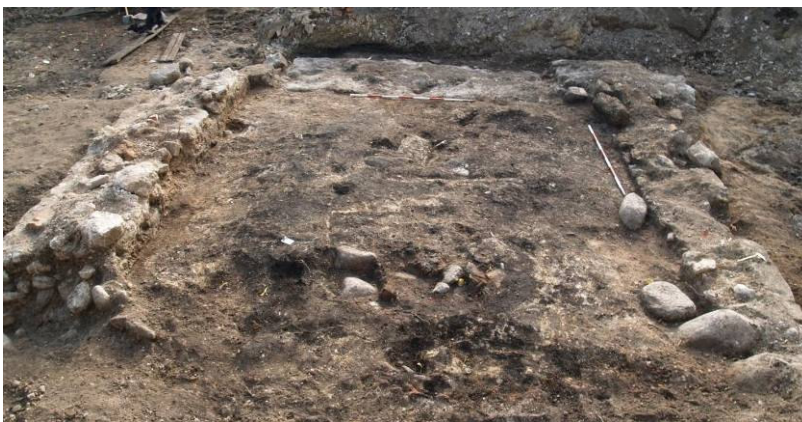
Fig. 13. Arnoldsmurens nordside ses til venstre og A54 befinder sig i billedets højre side. Set fra vest.

Der kan være tale om en hustomt i form af det spinkle vægfundament mod syd (A54), der sammen med Arnoldsmurens mod nord- og østside udgjorde tre af fire væglinjer. Afstanden i mellem indersiderne af Arnoldsmurens nordvæg og vægfundamentet A54 var 4,57 m. Stedvist var der 1-5 cm tykke vandrette horisonter, der umiddelbart lignede rester af gulve eller "færdselslag". Lagene var dog ret begrænsede i udstrækning og havde topkoter, der lå mellem 37.27 m og 37.38 m, dvs. i omegnen af bundkoten for A54.

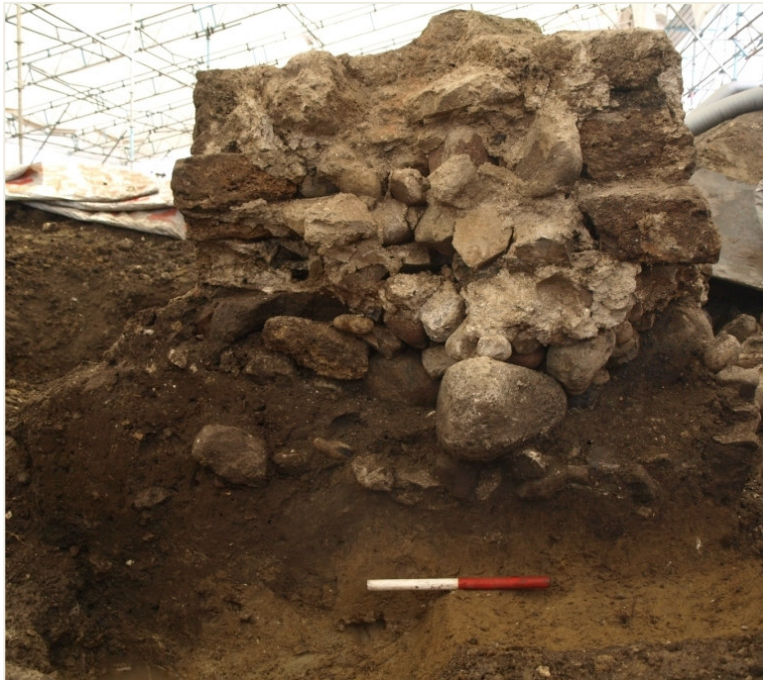
*Fig. 15. Tværsnit af Arnolds-
muren og den ældre kirkegårds-
grøft (tv.).*

Stratigrafisk er kirkegårdsgrøften ældre end Arnolds-muren af frådsten, der tydeligvis er rejst efter, at grøften er fyldt op. En sikker datering af grøftens etableringstidspunkt kan ikke gives på det foreliggende grundlag, men at der er tale om en afgrænsning af kirkegården forekommer klart al den stund, at grøften har samme forløb som den senere kirkegårdsmur. Efter en periode er grøften fyldt op med jord, der var teglfri. Derfor er det overvejende sandsynligt, at håndteringen af jorden er sket før teglens indførelse i Roskilde, dvs. før anden halvdel af 1100-årene.³

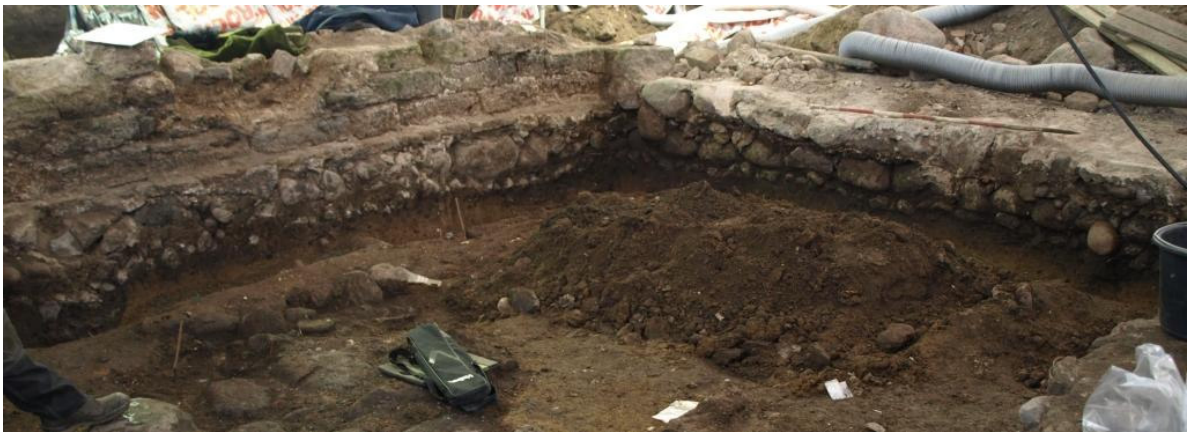
Fig. 16. Arnoldsmurens nordøsthjørne set fra kirkegården.

De bevarede dele har alle steder været et ca. 40 cm højt og 125 cm bredt kampestensfundament med nævestore sten som basis, hvorpå større sten er anbragt og mellemrummene fyldt med jord, ler og mørtel. (Se fig. 12.) På fundamentet har man opført en kassemur af frådsten, der var 120-125 cm bred og bevaret i en højde af 65-70 cm. Ved Konventhuset bestod murkernen af marksten, stumper af frådsten og mørtel. I toppen af den blottede murkerne fremkom munkesten som murfyld. Forekomsten af tegl passede meget dårligt med en datering af murens opførelse til ca. 1100, men de viste sig, at muren har været delvist nedrevet og genopbygget.

I de øverste 20-30 cm af murkernen var mørtelen mere hvid og tydeligt hårdere end i den nedre del af muren. Dette forhold manifesterede sig meget klart ved nedrivningen af muren; den øvre del var overordentlig sejlivet, mens den nedre del var let at skille ad. Muren har altså været revet ned til nederste frådstensskifte og bygget op igen. Hvornår det er sket, var ikke til at angive på det foreliggende grundlag, men det er næppe efter 1400. I 15. årh. synes denne del af domkirkegården at være opgivet, så muren er formentlig blevet endegyldigt sløjft i dette tidsrum.

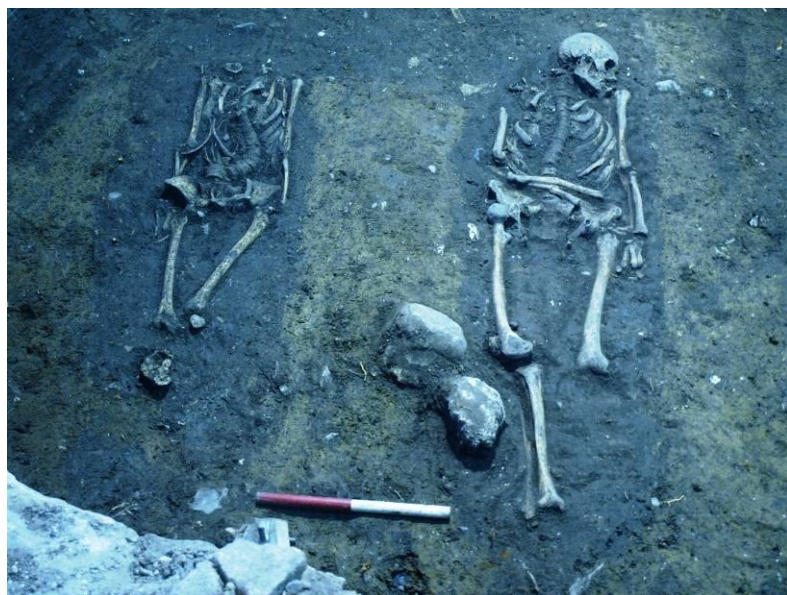
Fig. 17. Begravelser fra ældste lag.

Alle begravelser var uden kister, og som hovedregel var ligene anbragt i udstrakt rygleje med armene ned langs siderne og benene samlede. Denne gravskik er typisk for tidlig middelalder.

Der fremkom 20 jordfæstebegravelser, der alle var orienteret øst-vest og som respekterede kirkegårdens afgrænsninger. Kun en enkelt grav var forstyrret af Arnoldsmuren. Gravene lå stratigrafisk i tre niveauer, men afstanden mellem niveauerne var ubetydelige.

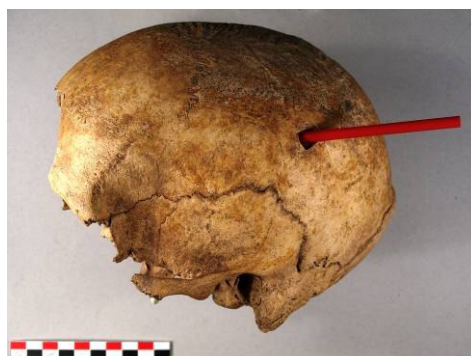
Fig. 20. Kranium med skudhul.

Foruden de ovennævnte skeletter skal yderligere lægges et antal løs- og overfladefund fra minimum 12 individer (minimum fire børn og otte voksne). Især ét løsfundet kranie, stammende fra en mand på mere end 25 år, viste sig at være interessant. I kraniet kunne observeres et indgangshul, formentlig fra en pil, i venstre isseben samt mærke efter et slag med en stump genstand i venstre pandehalvdel.

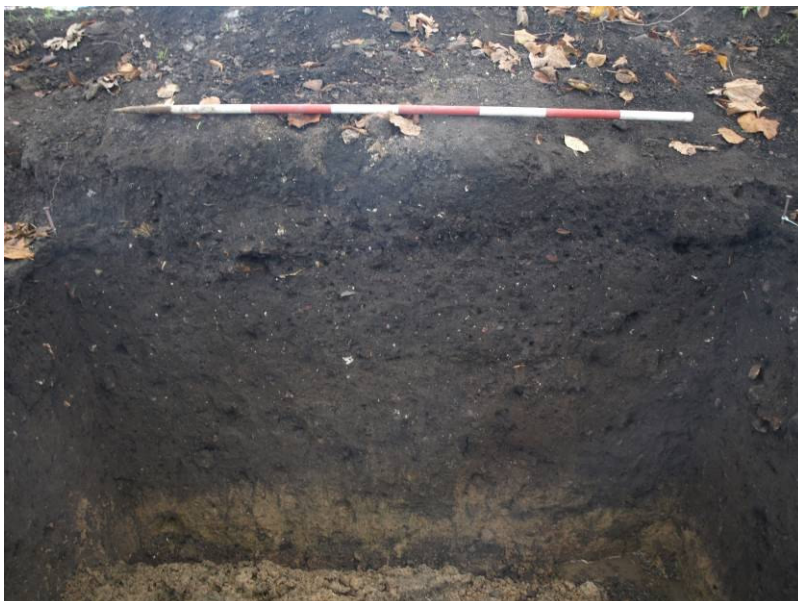
Fig. 24. Kulturlag i nordsiden af feltet.

I nordfeltets nordside var forholdene mere intakte, da en ca. 2 m bred bræmme lå i Domprovstehaven, som var uforstyrret af eftermiddelalderligt byggeri. Da det ikke kunne lade sig gøre at udgrave lagene i hele deres udstrækning, blev der udtaget nogle repræsentative kvadrater, som blev udgravet og opmålt.
